주조손상 및 사례 Casting Failure and Case Study

Report No. RB-FA-G008

R&B INC.

주조 및 성형 가공결함

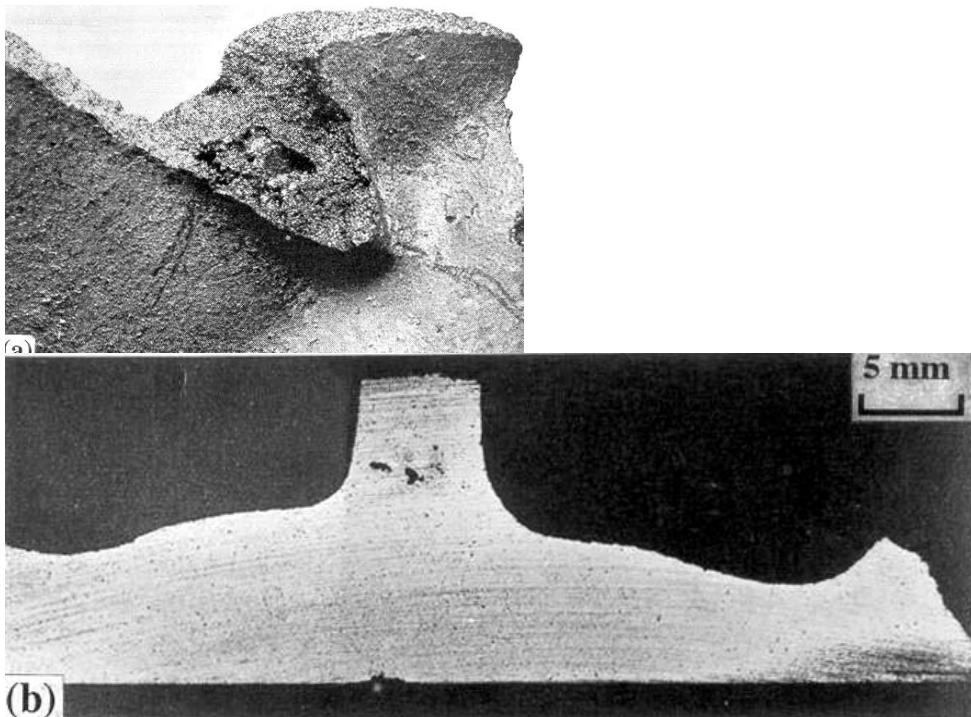
그림1은 탄소강 주조품 Fan rotor의 파단 양상과 주조품의 전형적인 내부 주조 결함 형태의 응고 수축결함 (Shrinkage cavity)을 보여주는 것이다. 이러한 수축결함은 주조시의 용탕이 응고하여 생성되는 부피 수축현상과 내부 가스 발생에 기인하는 것으로서 최종 응고되는 두꺼운 부분에 주로 발생한다. 이러한 결함의 방지를 위해서는 Hot top 등의 라이저 주입구에 대한 고려와 최종 응고 부분을 예상하여 보안을 할 수 있는 몰드 설계 시부터의 주조 결함 보완이 필요하다.

그림1. 탄소강 주조품 Fan rotor의 파단 양상과 응고 수축결함

최근에는 컴퓨터 모사를 통하여 응고 시 몰드 내의 용탕 온도를 주입 후 시간별로 예측할 수 있고 이에 따라 수축결함의 발생 가능성이 가장 큰 최종 응고뿐만 아니라 열 및 수축 응력 분포까지 예측할 수 있다. 이러한 모사법을 이용하는 것이 건전한 주조품을 얻을 수 있는 몰드 설계의 효과적인 방안으로 제시되고 있다.

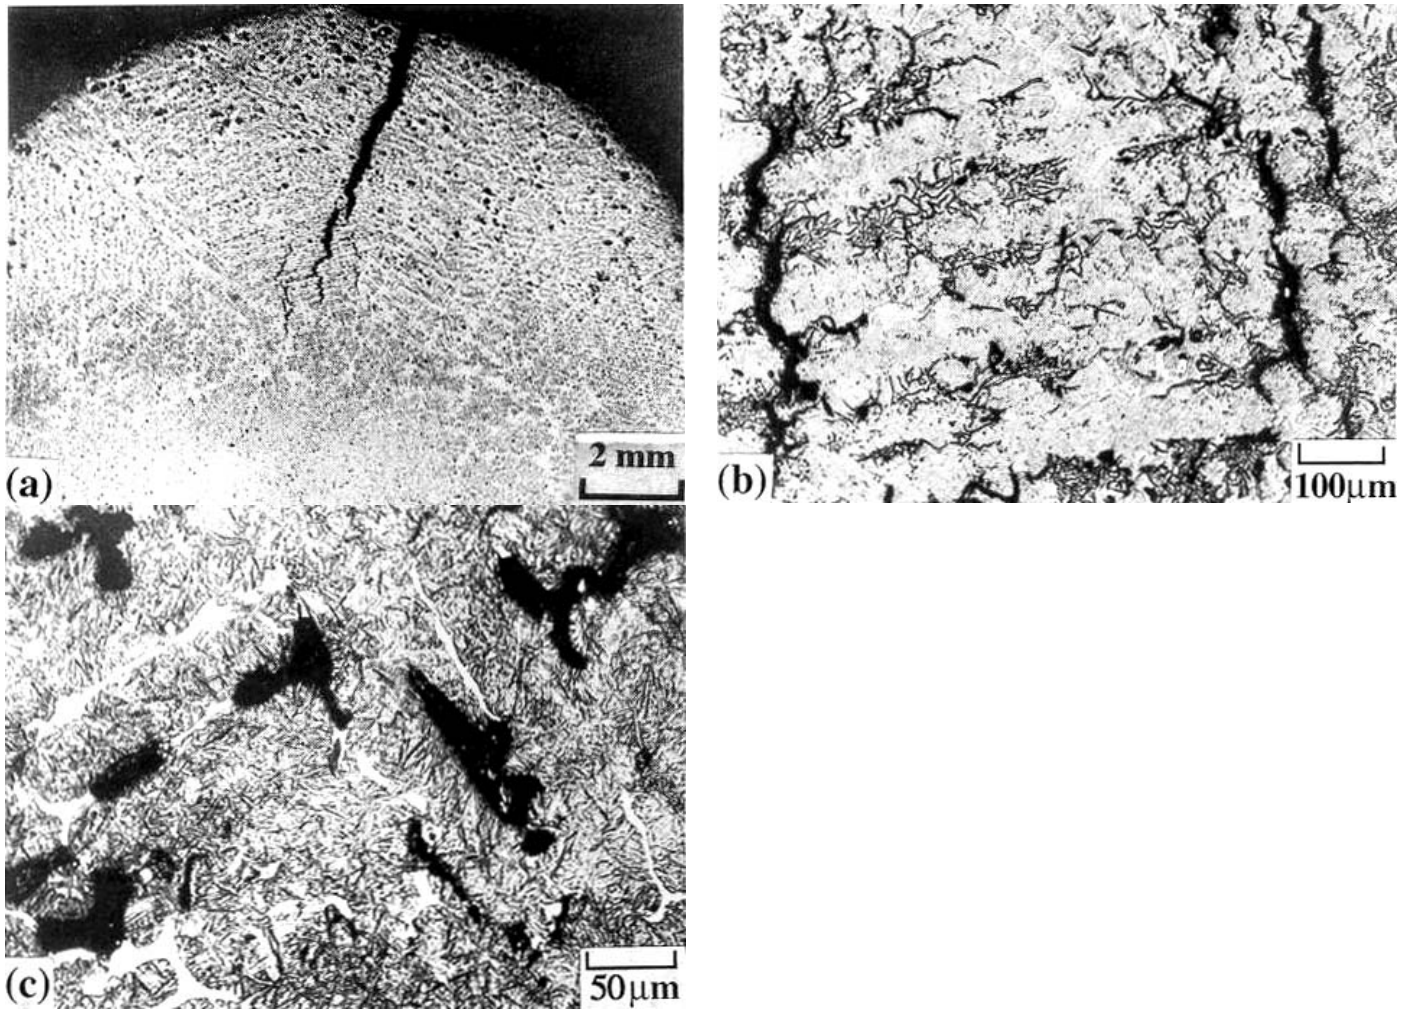
주철로 만들어지는 Cam-shaft가 주조 후 냉각과정에서 유발될 수 있는 균열을 그림2에 나타냈다. 균열은 Cam-shaft의 급속한 냉각에 의해 발생하는 것으로서 부품의 표면으로부터 내부를 향하여 전파한다. 특히 균열은 응고 조직상의 공정 조직을 통하여 진전하여 미세조직 상에서도 공정 조직 부분은 취약한 것을 알 수 있다. 이와 같은 급냉에 의한 열충격 균열의 형성은 부품의 용해 응고 시 서냉조건을 유지하는 것이 중요한데, 이를 위하여 몰드 두께를 증가시켜 보온하거나 몰드 예열 온도와 시간을 적절히 선택하여 냉각속도를 낮춤으로써 예방할 수 있다.

그림2. 주철 Cam-shaft의 주조 후 냉각과정에서 유발되는 균열

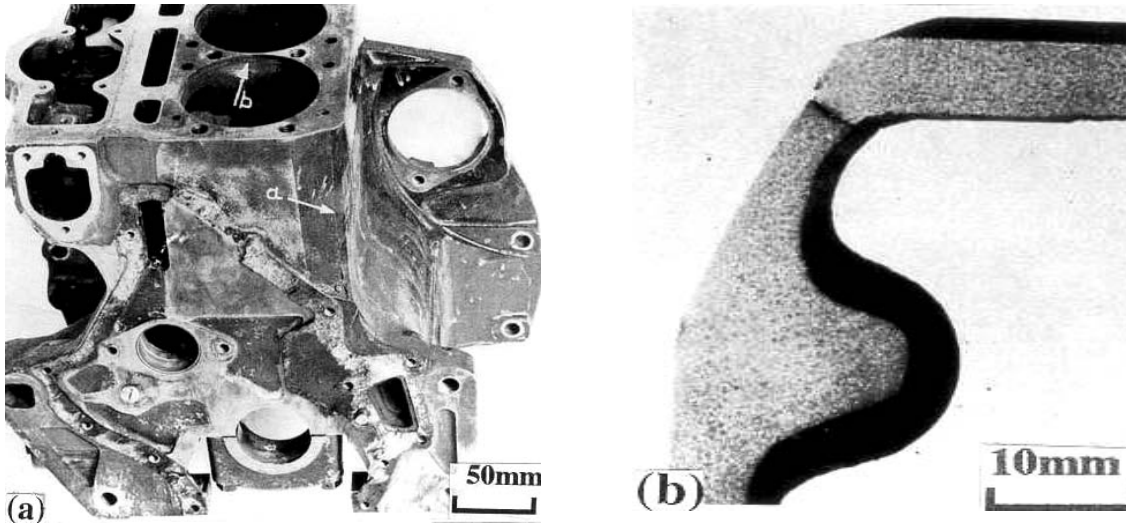
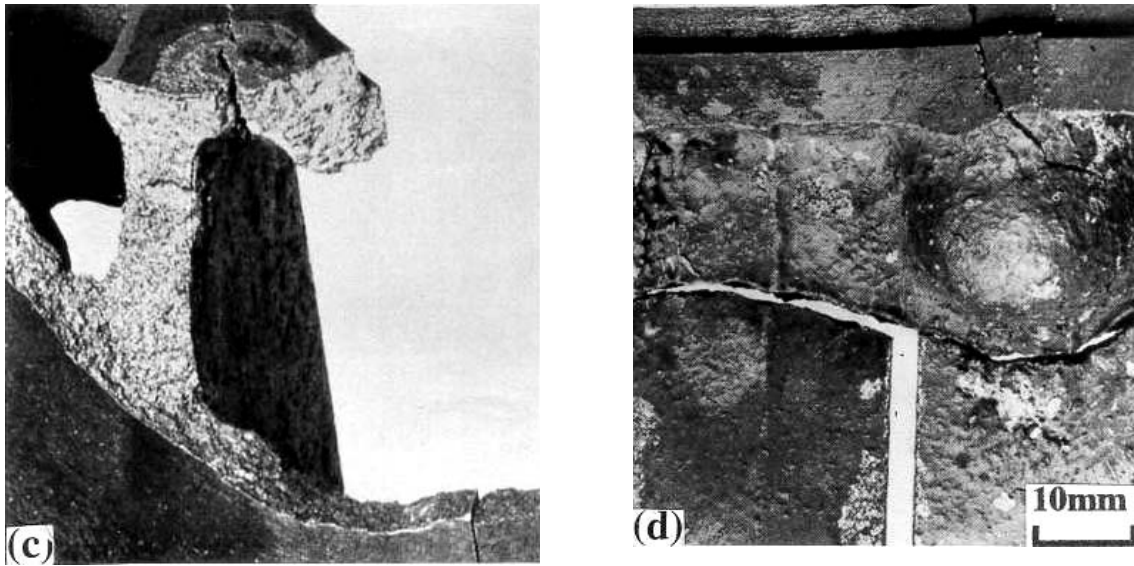
그림3은 주조 크랭크 케이스에 유발된 주조 수축결함에 의한 균열을 보여주는 것이다. 균열은 일반적으로 그림3(c), (d)와 같이 응고가 최종적으로 일어나는 두꺼운 부분에 형성되는데, 이 부분에 발생하는 수축 결함과 냉각시의 열응력에 의해 주조에 의한 균열이 유발되는 것이다. 이러한 주조 수축결함과 균열 손상은 그림3(b)의 얇은 벽 부분에도 응고 및 사용 응력의 복합적인 작용에 의해 균열과 파손이 발생할 수 있음을 보여준다.

그림3. 주조 크랭크 케이스의 주조 수축결함 균열

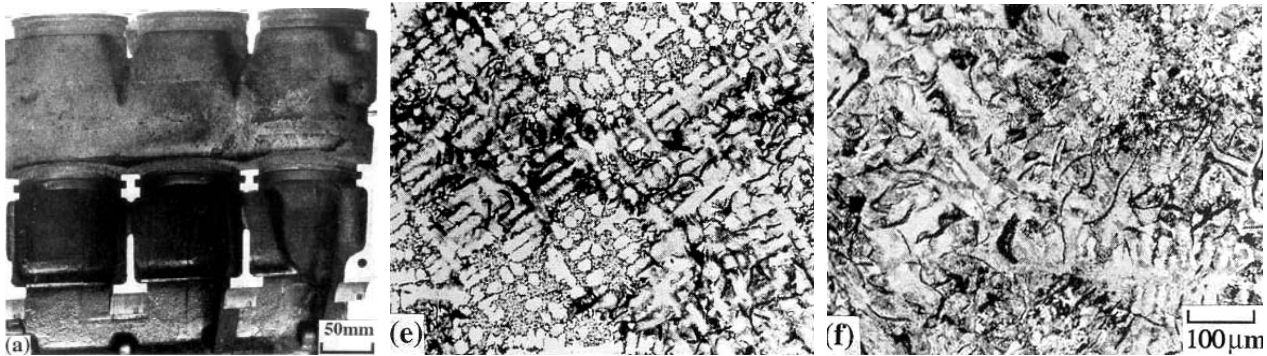
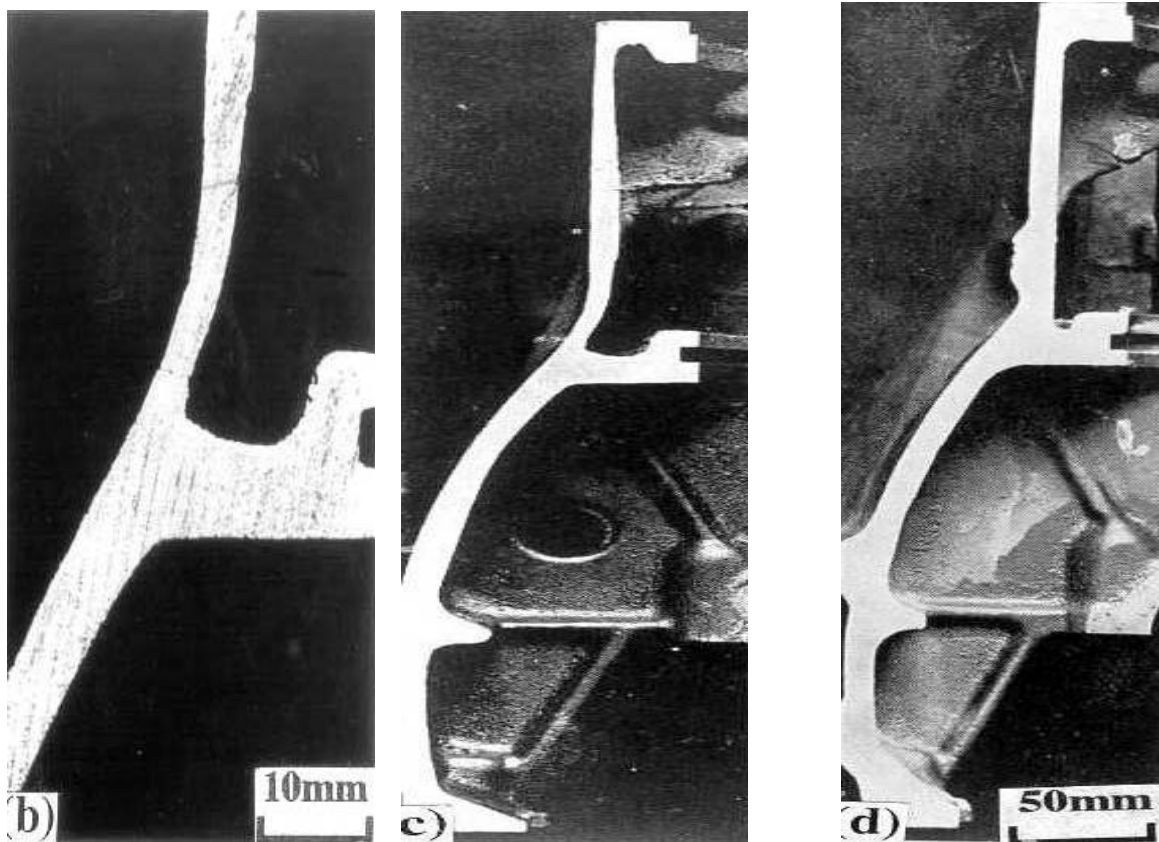
그림4와 같은 실린더 헤드 블럭에는 얇은 벽 부분에서 주조 균열이 발생하였다. 이것은 실린더 헤드 블럭 부분에 적용되는 급냉의 조건으로 과냉된 내충격성이 저하되는 미세조직이 이 부분에 형성된 것에 기인한다. 즉 응고 과정 중 수축결함이 발생하는 후속 부분의 균열 생성과는 다르게 헤드 블럭 얇은 부위의 균열은 급속 냉각에 따른 급냉의 미세조직 형성 그림4 (e), (f)과 이 미세조직이 열충격에 약화되어 균열이 생성하는 것으로 해석할 수 있다. 이러한 과냉 조건에 의한 주조 결함의 발생은 그림4 (c), (d)와 같이 얇은 벽 부분을 두껍게 새로 설계함으로써 미세조직 변화와 열응력-충격에 의한 균열 발생 조건을 어느 정도 완화할 수 있다.

그림4. 실린더 헤드 블록의 급냉 균열

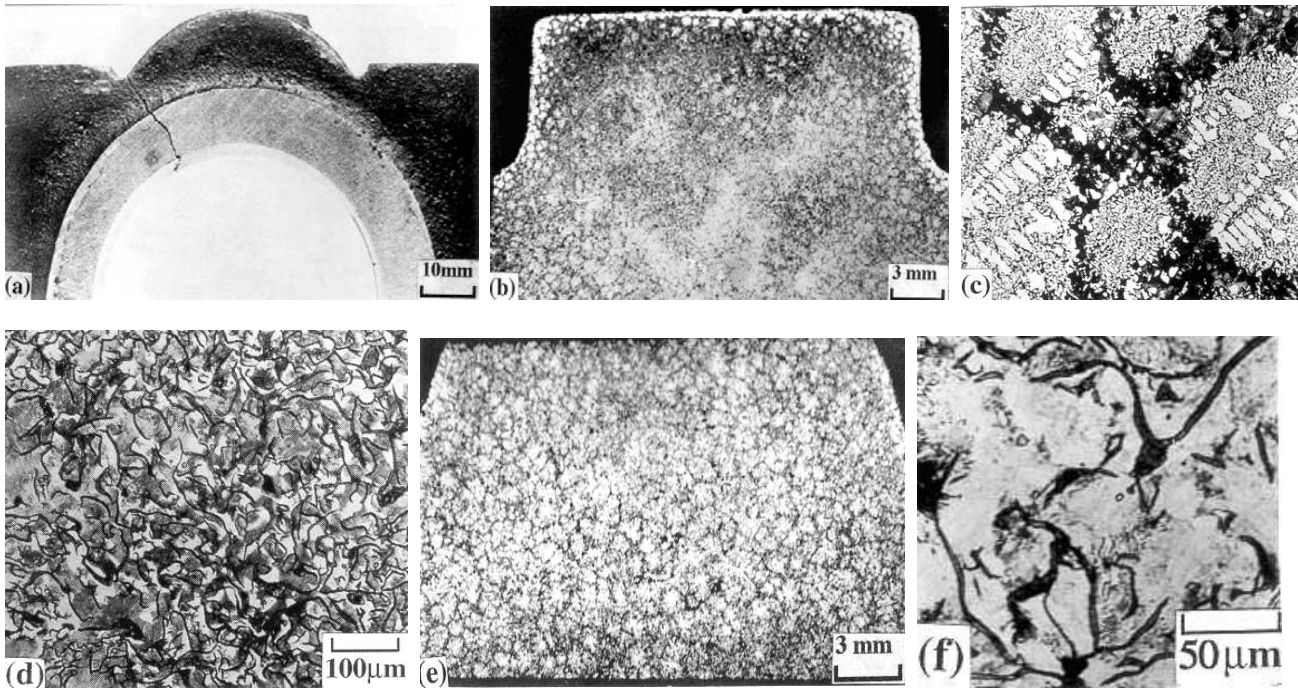
그림5의 베어링 캡에 있어서 주조 후 균열은 설계상의 노치 부분에서 발생한다. 이러한 균열의 발생요인은 노치 부분에 응력집중부가 형성되고 주조 후 냉각 때 발생하는 열응력이 이곳에 집중하는 요인과, 균열 생성 부분이 두께가 얇은 벽으로써 응고 후 냉각 시 과냉 조건이 형성되어 열충격에 불리한 급냉된 미세조직에 의해 균열이 유발될 수 있는 두 가지의 요인으로 나눌 수 있다.

균열 발생의 주조재의 화학 성분을 탄소나 그레파이트양을 감소시키고 P와 S의 양을 어느 정도 증가시켜, 공정 탄소 당량 (Sc) 기준으로 과공석강 (Hypereutectic steel, $Sc > 1$)을 아공석강 (Hypoeutectic steel, $Sc < 1$)으로 조절할 경우 균열 발생이 현저히 감소하는 것을 알 수 있다. 이것은 과공석강의 경우 그림5 (b)에서와 같이 냉각 속도가 큰 표면이나 Edge부분과 냉각속도가 작은 내부의 미세조직 상에 있어서 불균일한 조직이 형성되어 그림5 (c), (d)와 같은 주조품 외, 내부의 조직상 차이가 발생되지만, 아공석강은 그림5 (e)에서와 같이 주조품 전체에 걸쳐 균일한 미세조직을 갖게 할 수 있기 때문이다. 그림5 (f)는 이와 같은 아공석강의 부품 전체적으로 균일한 미세조직을 보여주는 것으로써 이와 같이 미세조직상의 균일성을 향상시켰을 때 열충격에 의한 국부적인 응력집중과 균열발생을 억제할 수 있게 되는 것이다.

그림 5. 베어링 캡의 주조 균열

따라서 설계상 예리한 각도의 가공이 변경될 수 없는 요건이라면 주조 시 이 부분에 충분한 몰드 두께 형성과 보온으로 응고 후 서냉 조건을 유지하는 것이 균열 발생을 억제하는 한 방법이 될 수 있으며, 화학 성분을 조절하여 과냉조직을 보이는 미세조직의 불균일성을 억제할 경우에도 효과적인 균열 발생 억제 방법이 될 수 있다. 이러한 베어링 캡의 주조상의 균열을 억제하기 위해서 급냉의 미세조직을 열충격에 대해 강화한 합금화를 꾀할 수도 있다. 다음은 베어링 캡의 주조 방안을 그대로 하고 단지 소재를 열충격에 강하게 탄소 당량 (Sc)을 감소시킨 경우를 나타낸다.

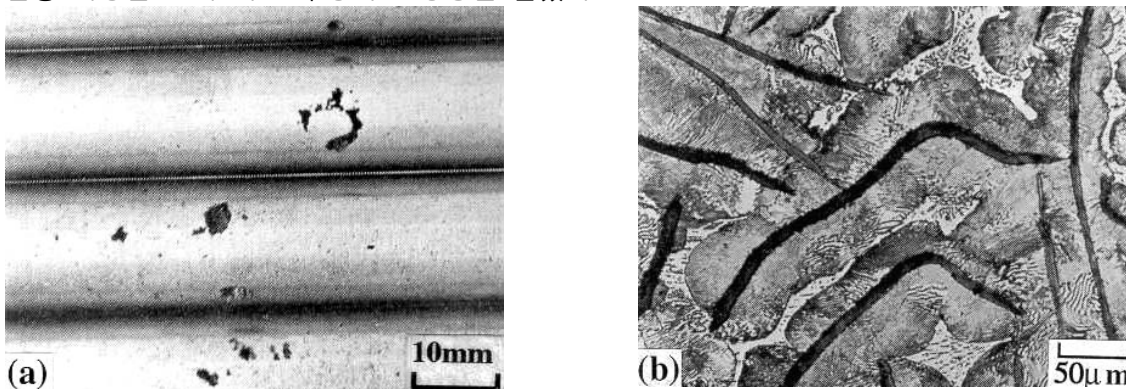
과공석강 ($Sc=1.07$)이 사용된 상수관에서 그림6과 같은 표면 손상과 파손이 발생하였다. 손상의 원인은 그림6 (b)의 미세조직을 갖는 과공석강의 부식 분위기 하에서 Graphite corrosion과 물의 유동에 따른 마식 손상이 복합적으로 작용하여 표면에 부식 손상의 결함과 균열이 유발이 그 원인인 것으로 보여진다.

그림6. 원심주조법에 의한 과공석관의 균열손상

이와 같은 상수관의 손상을 방지하기 위해서 최근에는 부식 손상의 영향이 큰 지역에는 원심주조법에 의한 주철관으로 대체 하였는데, 미세조직상 탄화물의 적절한 분포와 수압을 받은 방향으로의 방향성 응고를 유도함으로써 손상 저항을 크게 하고 수명의 안정성을 높였다.

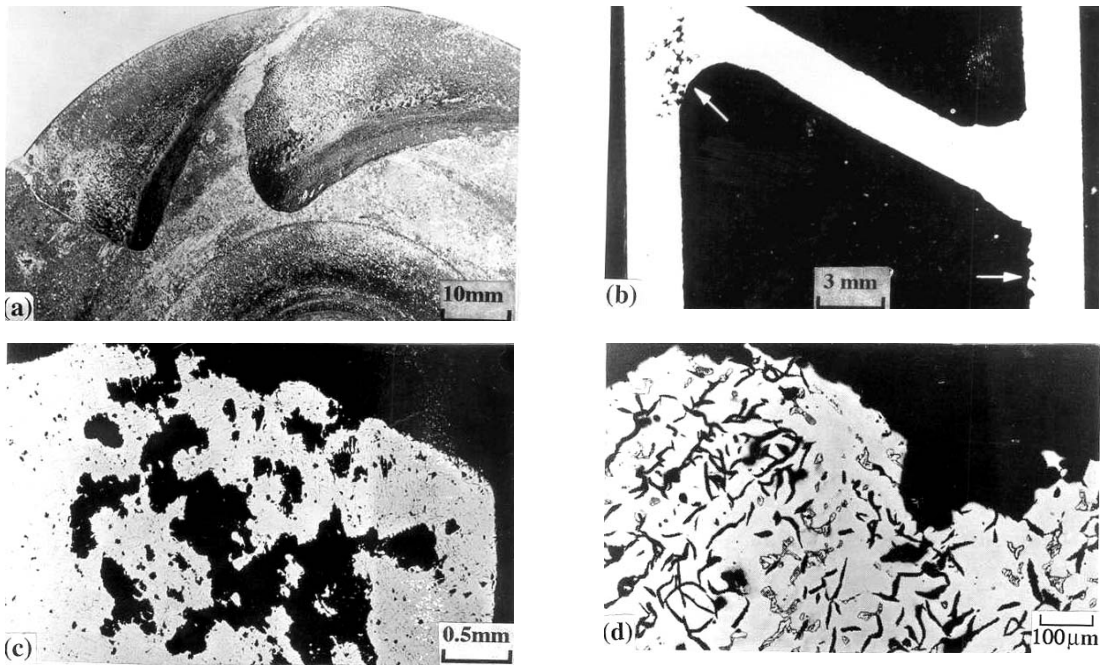
그림7은 주강으로 만들어진 Impeller의 주조 후 기공에 의한 결함을 보여주는 것이다. 이러한 응고 결함은 주조시 응고가 최종적으로 이루어지는 부분에서 발생하며 사용할 때 부식이나 피로 손상의 시작점으로 작용한다.

그림7. 주강 Impeller의 주조 결함

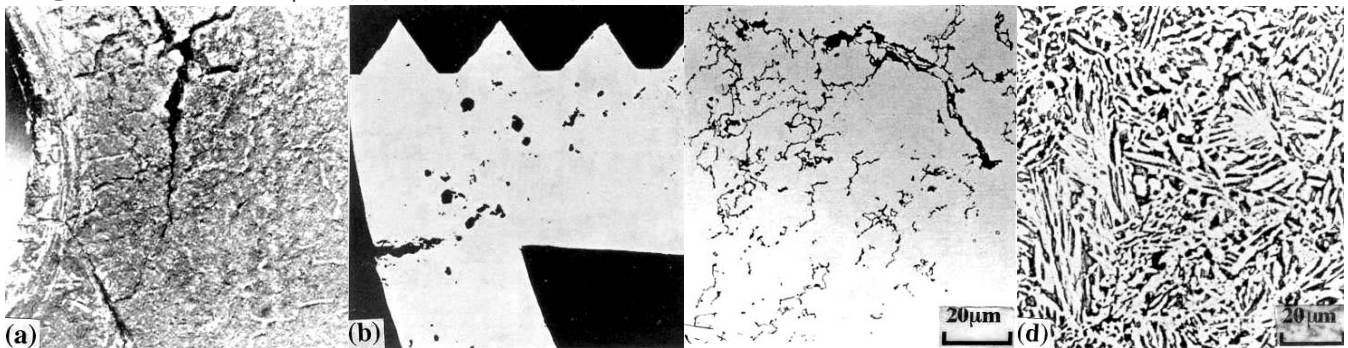
황동의 다이 케스트로 만들어지는 안전 밸브에서 승강의 역할을 하는 Full lift disk가 파손되었으며, 그림8은 디스크의 파단면을 보여주는 것이다. 이 디스크의 단면조직을 관찰한 결과 그림8 (c)에서와 같이 디스크 내부에는 수많은 기공들이 존재하는 것을 알 수 있다.

이러한 기공이나 균열부에는 산화 개재물이 존재하는데 알루미늄 산화물이 주종을 이룬다. 다이 케스트에서 기공과 산화개재물은 어느 정도 남아 있게 마련인데, 용탕의 불충진이나 가스의 용탕 내 갇힘으로써 발생되며 특히 용탕 흐름 방향이 바뀌는 지점이나 가스 버블 함유가 많은 와류(Turbulent) 흐름에서 잔존할 가능성이 크므로 금형제작이나 용해 및 용탕공급 체계에서부터 수정 보완해야 한다. 그림8 (d)는 기공지역의 산화개재물과 건전 부위의 황동 미세조직인 $\alpha+\beta$ 의 침상 구조를 보여주는 것이다.

그림8. 황동의 다이 케스트 Full lift disk의 주조 결함

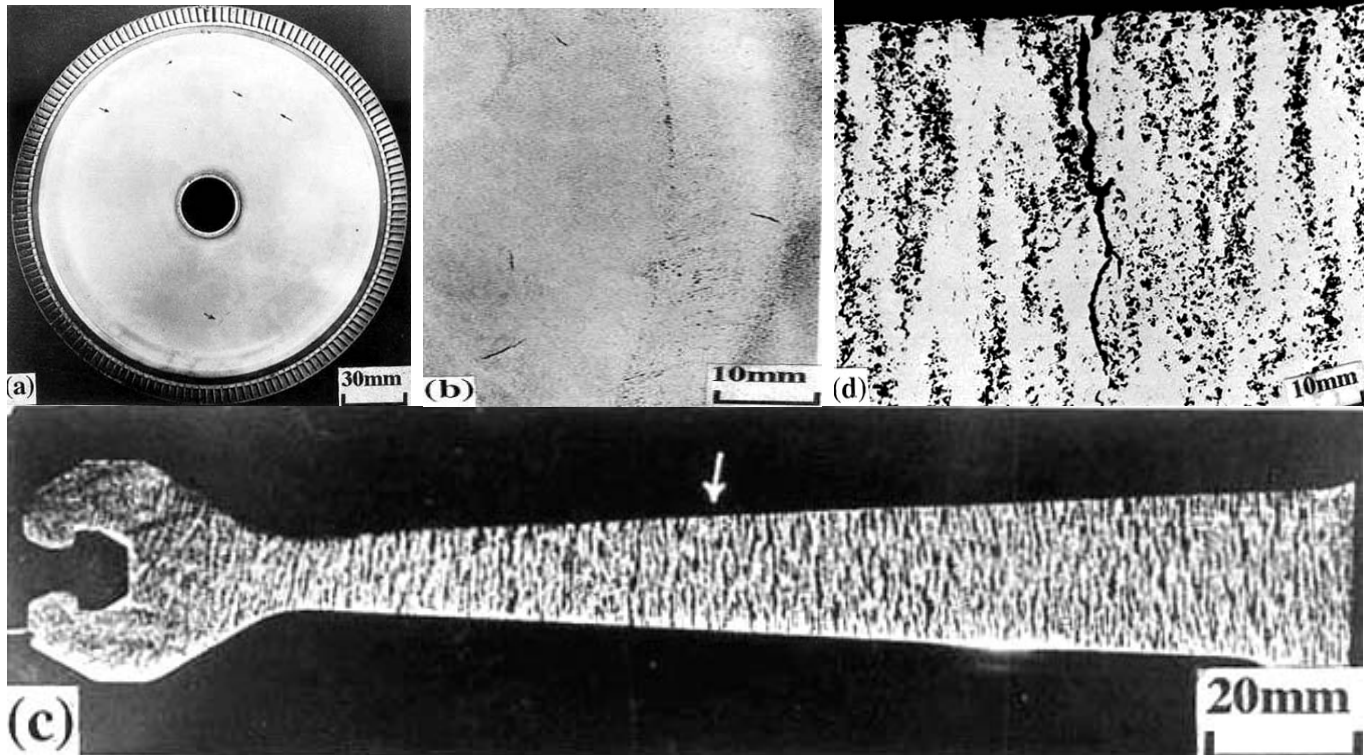
항공기용으로 사용되는 부품은 사용상의 충분한 안전성을 고려하여 엄격한 품질과 결함 관리를 받는다. 그림9의 항공기 엔진용 터빈 로터에 있어서도 여러 가지 결함에 대한 검사를 통해야 하는데 로터 표면상의 개재물이 그

림과 같이 발견되며, 이것에 의해 사용 불가능한 부품으로 판정되었다.

이러한 결함은 그림9 (c)에서와 같이 로터 중앙부에 형성되어 있으며 단면상의 미세조직 관찰에 있어서 그림9 (d)의 긴 형상의 표면 결함으로 밝혀진다. 이것은 비금속 개재물에 의한 유발된 결함으로써 주조 시 소재 내부에 잔존하게 된 개재물이 터빈 로터의 단조 시 그림과 같이 단조 방향으로 길게 변형된 것으로 판단된다.

터빈 로터의 표면에 형성된 이러한 균열은 항공기 엔진 구동에 따라 걸리게 되는 고온에서의 반복 하중이나 열피로 조건에 의하여 피로 손상과 파괴를 일으킬 가능성을 높게 하므로 특히 주의하여 제조해야 한다.

그림9. 터빈 로터 디스크의 표면 개재물 주조 결함

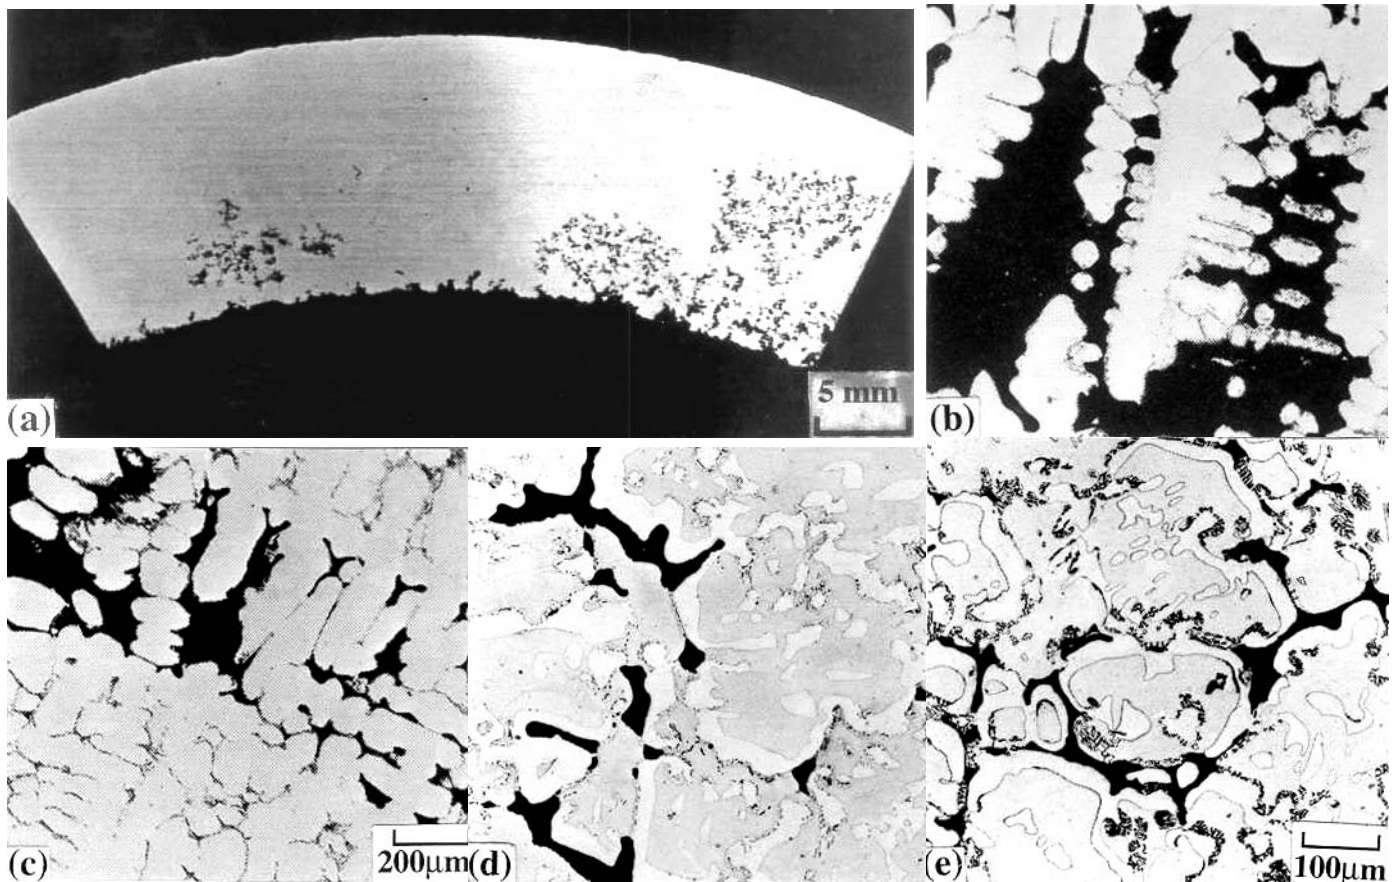
내열주강의 파이프는 조직내의 기공을 줄이는 치밀성 향상과 두께방향의 방향성 응고를 유도하여 고온에서의 크리프 특성을 향상시키고자 원심주조법이 이용된다. 이렇게 원심주조로 만들어지는 내열주강 파이프의 주조결함을 다음에 나타냈다. 그림10은 원심주조 파이프 내면에 형성된 수축결함 (Shrinkage cavity)을 보여주는 것으로서 미세조직 상 수지상정 조직의 수지상간 (Inter-dendrite) 지역에 이 결함이 형성된 것을 알 수 있다. (그림10 (b)). 파이프 내면에 집중적으로 수축 결함이 발생한 것으로 볼 때 이 부분이 최종적으로 응고한 것을 알 수 있으며, 파이프 내면의 몰드 가열 조건이나 냉각속도를 제어하면 이러한 수축결함의 생성을 억제할 수 있을 것으로 보여진다. 원심주조 내열주강의 고온 사용시에는 Fig. 10과 같은 미소공공이 발생한다. 이러한 미소공공 (Micro cavities)의 형성은 고온 사용조건에서 파이프나 튜브 내에 높은 압력이 걸리지 않더라도 자기 무게의 타중 조건만으로도 크리프 손상조건이 되며, 고온 변형이 입계 지역에 집중함으로써 결정립계 1차 탄화물 주위에 미소공공이 형성되는 것이다. 미소공공이 서로 연결될 때 균열로 발전하여 파단에 이르게된다.

그림10. 내열주강 파이프의 주조 수축결함

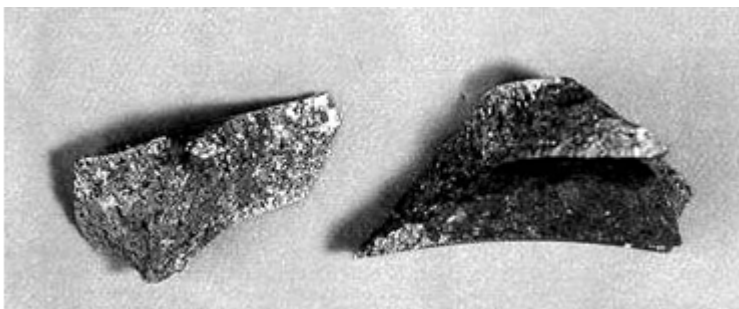
고 규소 주철로 제작된 펌프 케이스가 파손되었으며, 케이스로부터 회수된 그림11과 같은 파단 조각을 가지고 손상원인 분석을 분석하였다. 그림의 파단면은 비교적 평탄한 면과 반짝거리는 특성을 나타내어 일단 취성파괴의 양상을 확인 할 수 있으며, 이것을 주사전자현미경으로 확대 관찰한 그림12에서 파단 형태는 바위가 깨지듯 파손된 벽개 파괴를 보이며, 파손 단위가 입자에 물린 듯한 형상으로 볼 때 입계 파괴인 것으로 보여진다.

그림11. 고 규소 주철로 제작된 펌프 케이스의 취성파단면

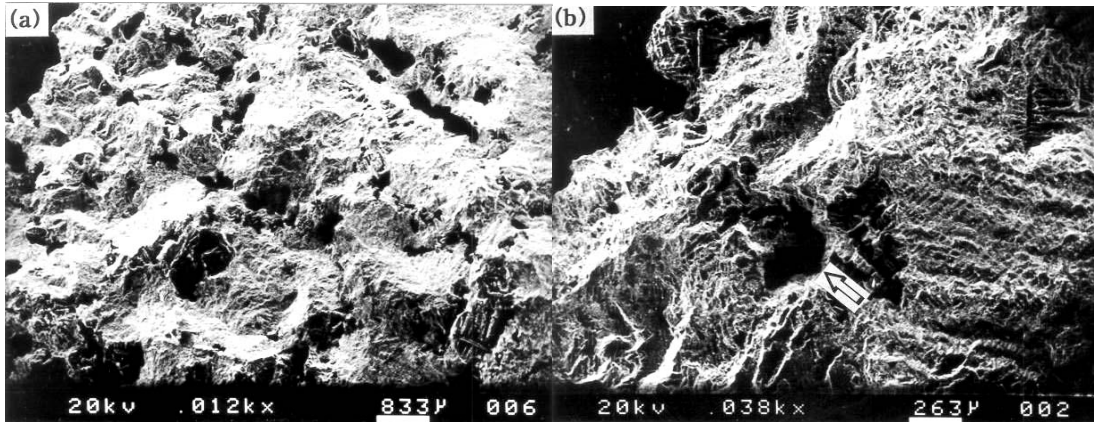
그림12. 취성파단면의 주사전자현미경 관찰

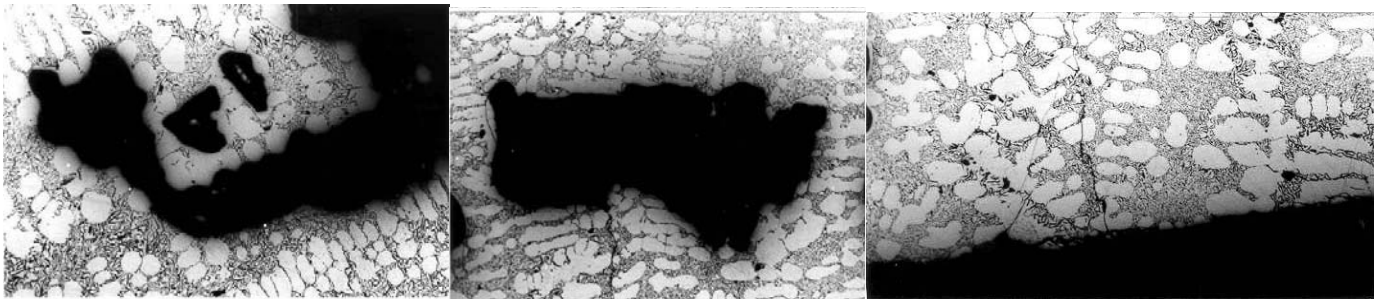
파단면 근처의 미세조직을 관찰한 결과 그림13과 같이 거의 1mm 크기에 이르는 기공이 존재하는 것이 확인된다. 이러한 기공은 주조 시 응고가 최종적으로 이루어지는 부분에 응고 수축공이 발생함으로써 만들어지는 것인데, 결국 펌프 케이스는 주조결함을 제품 안에 이미 가지고 있던 것으로 판단된다. 주조방안을 개선하여 응고 수축공을 라이저 부분으로 이동시켜 건전한 제품을 만드는 것이 중요하다.

그림13. 펌프 케이스 취성파단면 근처의 응고 수축결함

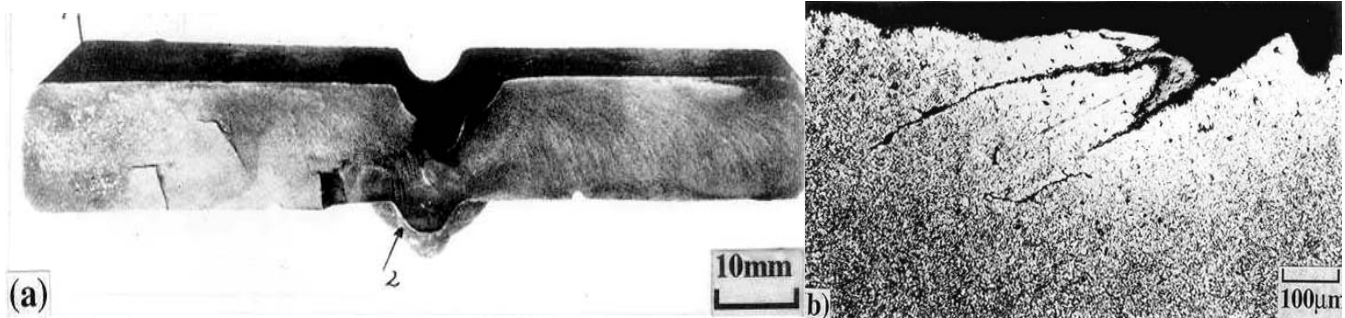
그림14 0.45%C-1.7%Si의 중탄소강으로 제조된 Railroad car spring의 피로에 의한 파단면을 보여주는 것이다. 그림에서 파단면 상의 해안자국은 피로가 이 부품의 손상과정임을 나타내는데, 피로파괴의 시초 위치는 동심원의 중심점이 되는 파단면 상의 왼쪽 상부 화살표 지점인 것으로 판단된다. 이 부분에 대한 단면 조사 결과 스프링 표면에 그림14 (b)과 같은 2차 균열이 발견되었는데, 이것은 고온 단조 가공 시 발생할 수 있는 결함의 일종으로

써 전형적인 Compressive folding 균열인 것으로 판정된다.

부적절한 소성가공 형태나 과도한 가공비에 의해 생성되는 이와 같은 접힘 현상이 표면 균열 결함을 유발하였고 스프링의 반복하중 사용 시 이러한 표면 균열이 피로 균열로 작용하여 균열 전파에 의해 피로 파손에 이른 것으로 판단할 수 있다.

그림 14. 중탄소강으로 제조된 Railroad car spring의 피로에 의한 파단면, 단조 가공의 Compressive folding 균열

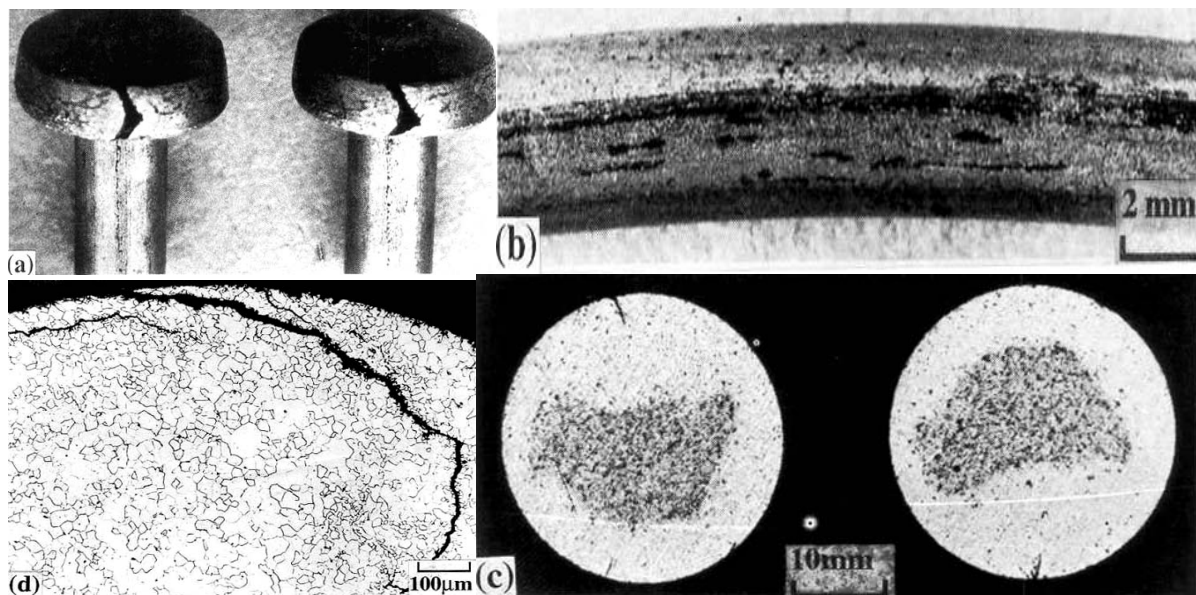
그림 15는 저탄소강 볼트의 Upsetting 과정 중에 생기는 균열의 벌어짐 (Open cracking)을 보여주는 것이다. 이러한 균열의 벌어짐은 단조 과정 중에 발생하는 접힘 현상 (Lapping)이 원인이 된다. 즉 그림 15 (b)와 같은 표면상의 단조 결함과 단면상에 확인할 수 있는 그림 15 (c)의 미세한 단조 접힘 균열이 발단이 되어 볼트의 균열의 벌어짐이 유발한 것으로 볼 수 있다. 그림 15 (d)는 이러한 단조상의 접힘 (Lapping)을 미세조직과 관련하여 자세히 보여주는 것으로써 단조 시 두 Metal flow 지역의 경계를 나타낸다.

그림 15. 저탄소강 볼트의 Upsetting 균열의 벌어짐 (Open cracking), Lapping

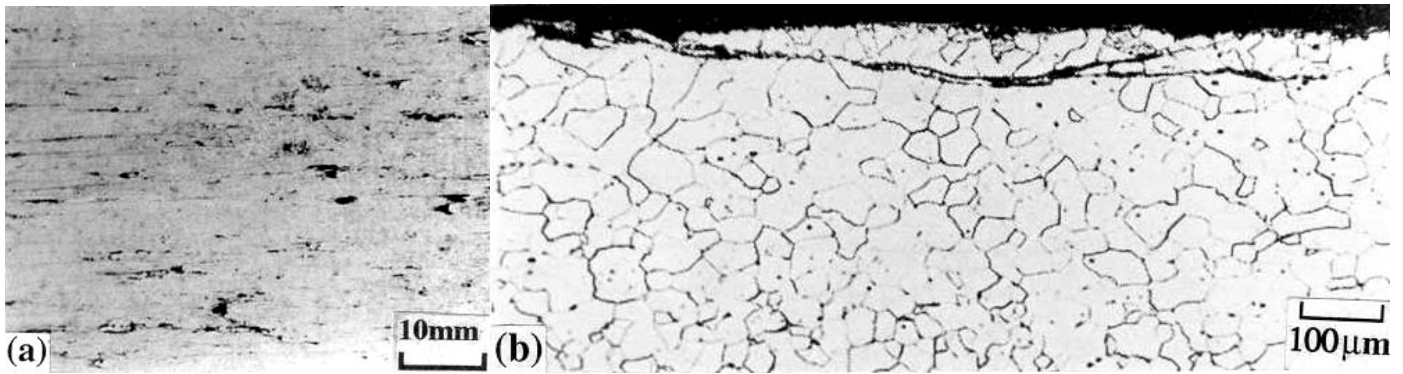
Hot rolled strip에 그림 16 (a)과 같은 녹 형태 (Scale-like)의 표면 결함이 발생하였다. 결함 부분에 대한 단면의 미세조직 관찰 결과 그림 16 (b)과 같은 접힘 현상과 접힘에 의한 균열 발생이 관찰되었다. 따라서 이와 같은 압연 방향으로의 접힘 현상이 Strip에 거시적인 표면 결함으로 관찰되는 것임이 확인되었다.

그림 16. Hot rolled strip의 압연방향 표면 결함, 접힘 현상 (Lapping)

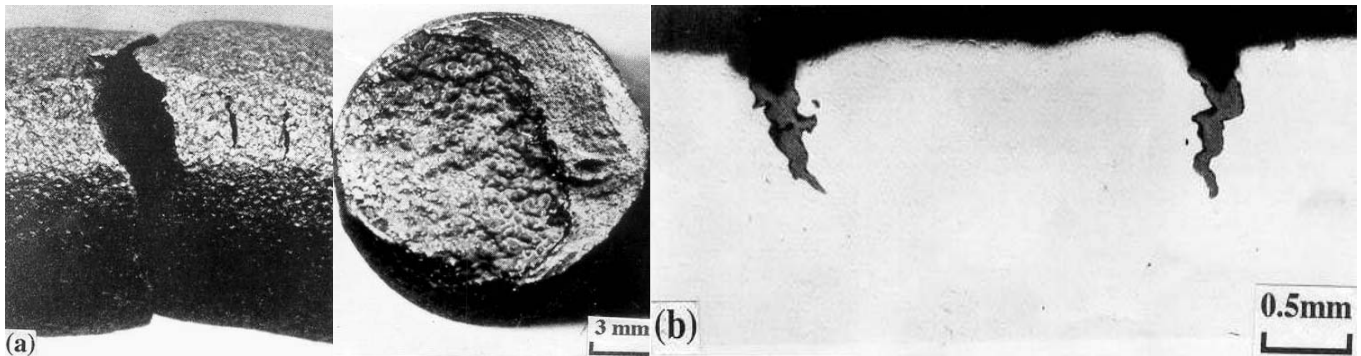
그림 17. AISI 1023 탄소강의 형단조 균열 결함, 찌김 현상

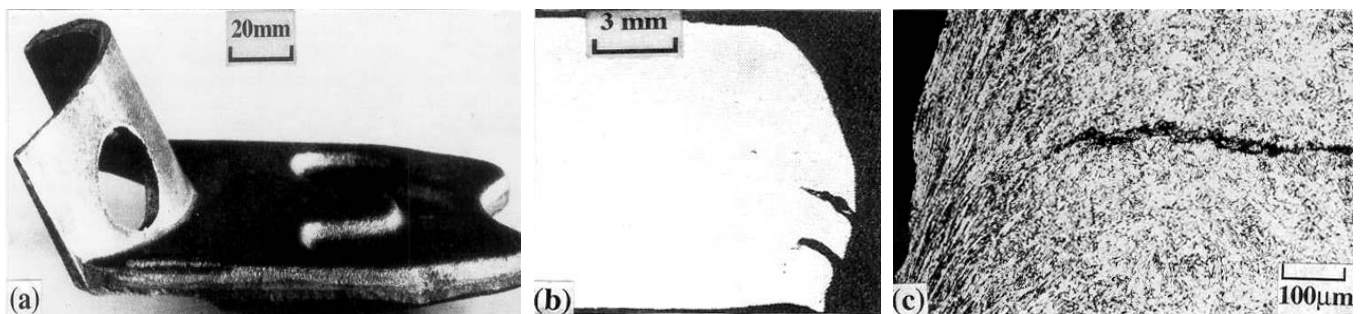
그림 18. AISI 1023 탄소강의 Deburred seam 형단조 균열

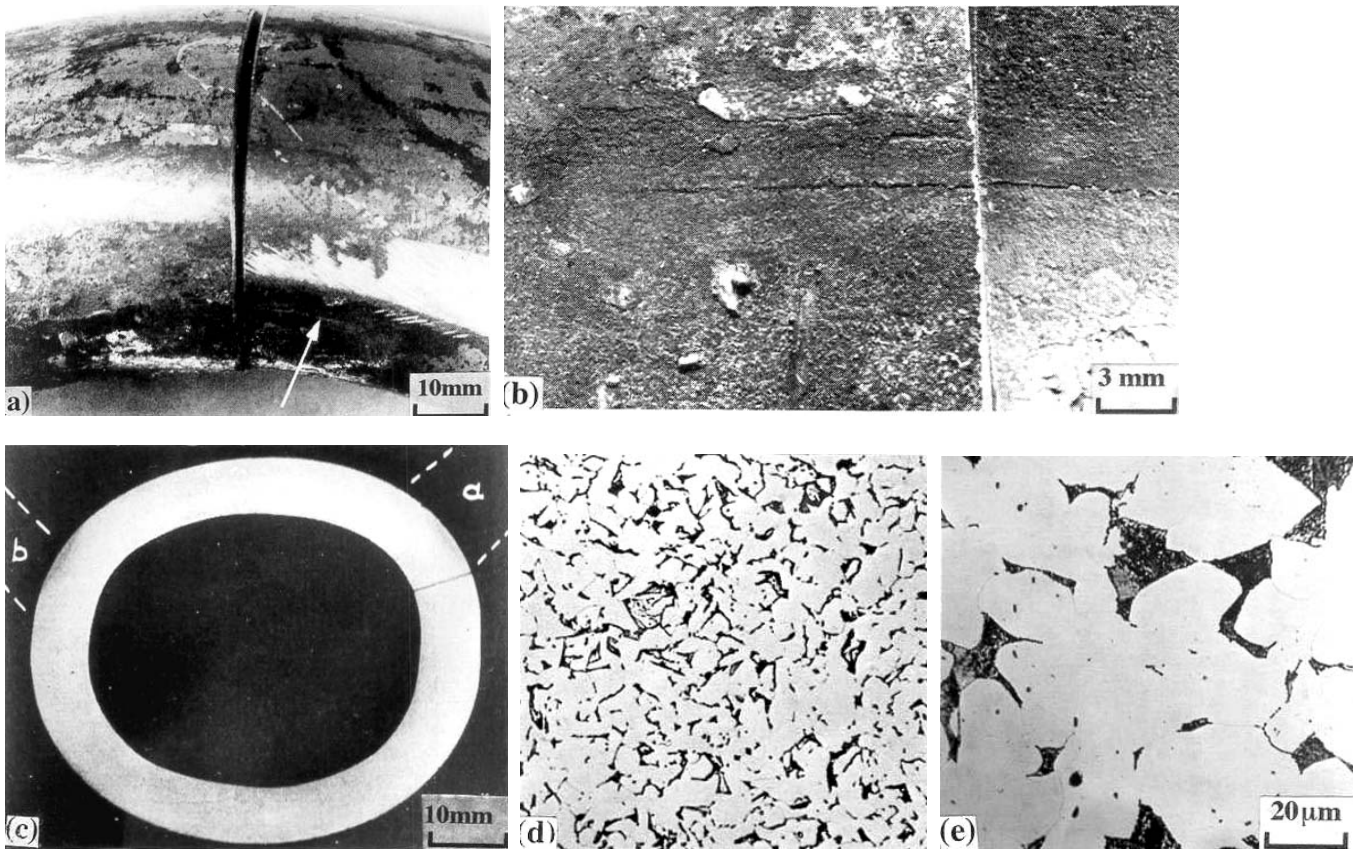
Oil hydraulic Installation 공정에 사용되는 St 35.29소재의 외경 70mm, 두께 10mm 파이프 엘보 파단을 다음에 나타냈다. 파단 균열은 벤딩된 파이프의 안쪽곡면에서 그림19와 같이 파이프 길이 방향으로 발생하였다. 고온으로 가열된 파이프를 벤딩할 때 차가운 공구가 맞닿는 부분에 형성될 수 있는 비정상적인 미세조직으로 인하여 표면결함이 유발될 수 있는데, 그림19 (c)의 차가운 공구와 접촉되는 a, b 지역에는 그림19 (d)와 같은 미세한 결정립의 Ferrite 및 Pearlite로 구성된다.

이에 비하여 다른 지역의 정상적인 어닐링 조직은 그림19 (e)와 같이 냉각지역보다 훨씬 조대한 결정립과 Ferrite 및 Pearlite의 미세조직으로 구성된다. 이와 같은 두 지역의 미세조직적인 차이가 벤딩 시의 응력과 가열 및 냉각 과정 중의 열 응력 발생 시 균열을 유발하게 되는 것이다.

그림 19. 파이프 Elbow 파단

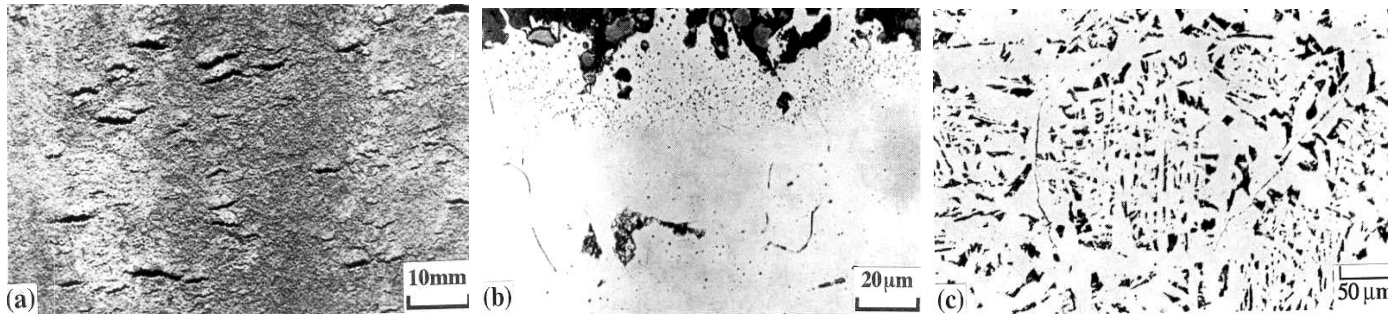
저탄소 내열강 (Fe-0.3Mo-0.5Mn-0.2Si-0.15C) 으로 만들어진 Boiler pipe에는 0.26%의 Cu가 주조 과정 중에 잘못 첨가되었다. 이러한 Boiler pipe를 벤딩하여 엘보 파이프로 제조할 때 그림20과 같은 표면 결함이 형성되었다. 결함부의 단면관찰에서 파이프 표면에는 산화층 (그림20 (b))과 산화층 직하에는 예기치 않게 첨가된 금속 구리의 석출이 형성되어 있다. 표면 아래 지역의 미세 조직상에는 Austenite의 결정립계를 통하여 산화가 진행된 것을 알 수 있다.

Boiler pipe의 벤딩 과정 중 발생한 균열은 벤딩부의 국부적인 과열의 가열에 의한 것으로 판단된다. 적절한 온도에서 벤딩 가공을 하는 것과 첨가 원소의 제어가 필요하다.

그림20. Boiler pipe 벤딩 엘보의 표면 결함

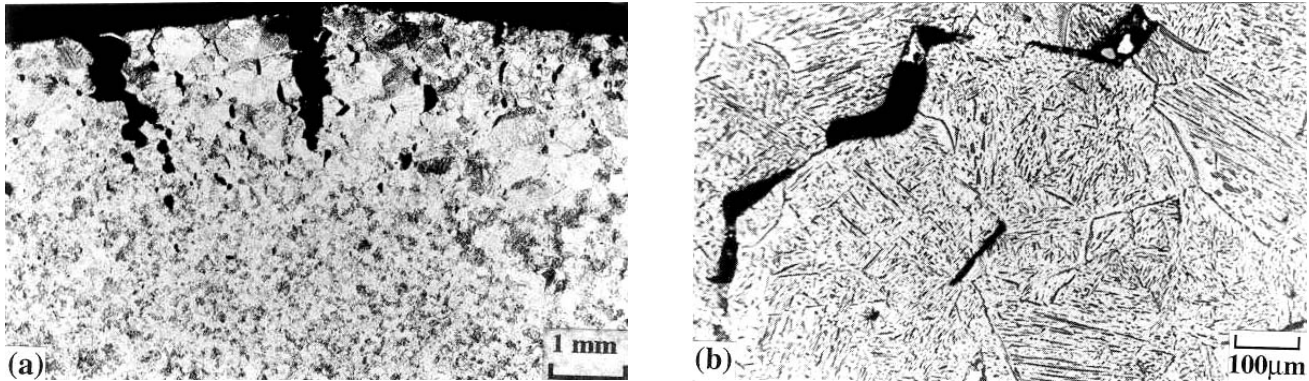
그림21은 구조용 철강봉의 찢겨진 형태의 균열을 보여주는 것으로써, 이는 단조 온도가 적절하지 못했을 때 발생할 수 있는 전형적인 찢김의 단조균열 결함이다. 균열의 발단은 그림21 (b)과 같이 강 중에 잔존하는 둥근 형태의 비금속 개재물에 의한 것으로 단조의 소성 변형 중에 이곳에 응력 집중과 균열이 생성하는 것으로 볼 수 있다.

그림 21. 구조용 철강봉 단조균열 결함, 찢김 형태

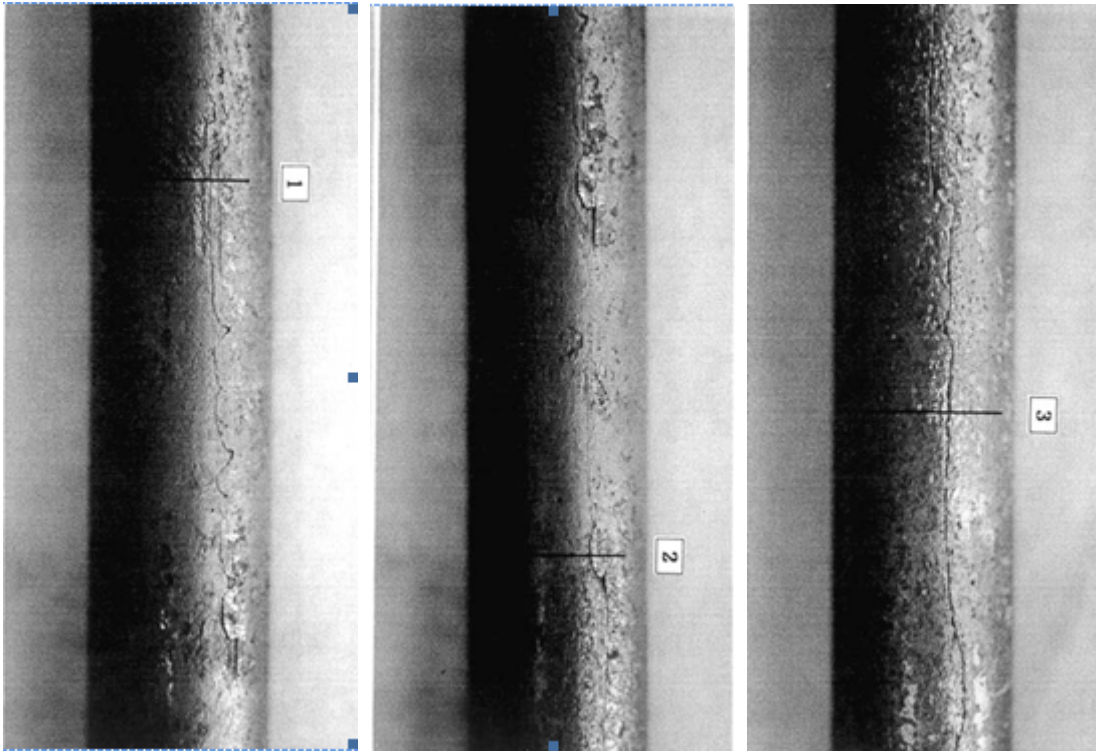
ASTM A179 저탄소강으로 제조된 리 보일러 튜브에 그림22와 같이 튜브 축 방향으로 균열과 Leak가 발생하였다. 균열 튜브 단면에는 그림23과 같은 접힘 균열과 이것으로부터 발달하여 튜브 내부로 진전하는 균열이 관찰된다. Seamless 튜브를 제조하는 공정은 Roll 방식의 Stretch reducing mill을 이용하는데, 이때 과도한 Reducing 과정에서 이와 같은 접힘 균열이 만들어 진 것으로 보여진다. 과도한 Reducing이 반복 될 때 접힘 균열 직하에는 고응력이 집중되고 이것으로부터 균열이 진전, 튜브 파손에 이른 것으로 판단된다.

그림22. 저탄소강 리 보일러 튜브 축 방향의 균열과 Leak, 접힘 균열

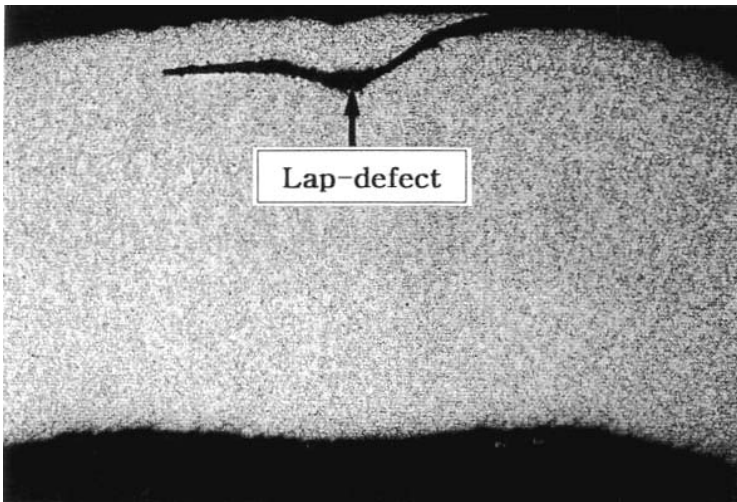
그림23. 접힘 균열

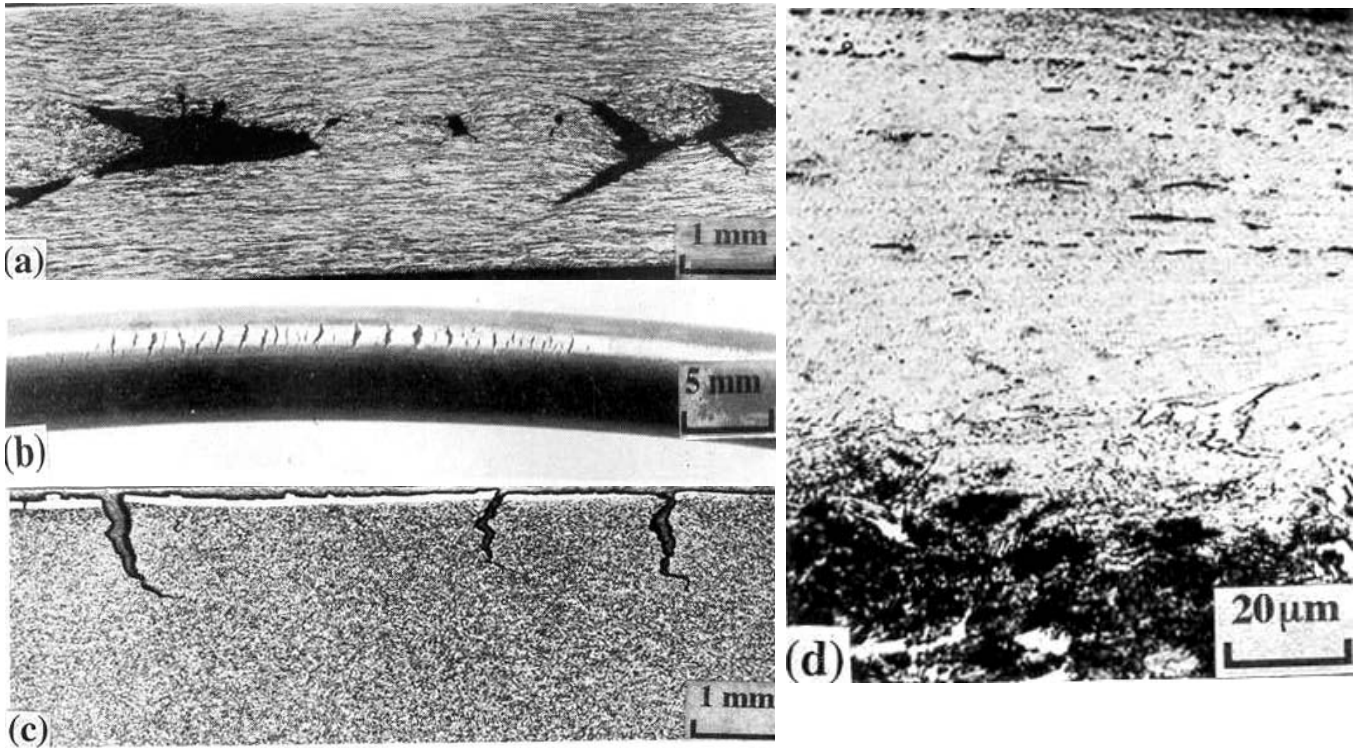
과도한 단면 감소 비율로 가공하게 되는 철강의 인발 (Drawing)에 있어서 인발 입구 각의 예리한 정도나 불충분한 윤활 공급 시 표면 균열 생성에 의해 그림24 (a)와 같은 인발 찢김 (Drawing tear) 현상이 발생한다. 그림24 (b), (c) 인발 철사에 발생한 균열을 보여주는 것으로써 불충분한 윤활 효과에 의해 표면에 열과 마찰 응력이 발생하고 이것에 의해 그림24 (d)와 같이 철사 표면층에 Martensite가 유도 형성된 것을 나타낸다. 이러한 표면부의 Martensite 층은 경화되어 균열에 대한 취화 경향이 커짐으로 인하여 표면 균열을 유발하는 것으로 해석된다.

그림24. 철강의 인발 (Drawing) 균열 결함, 철사 표면층 Martensite

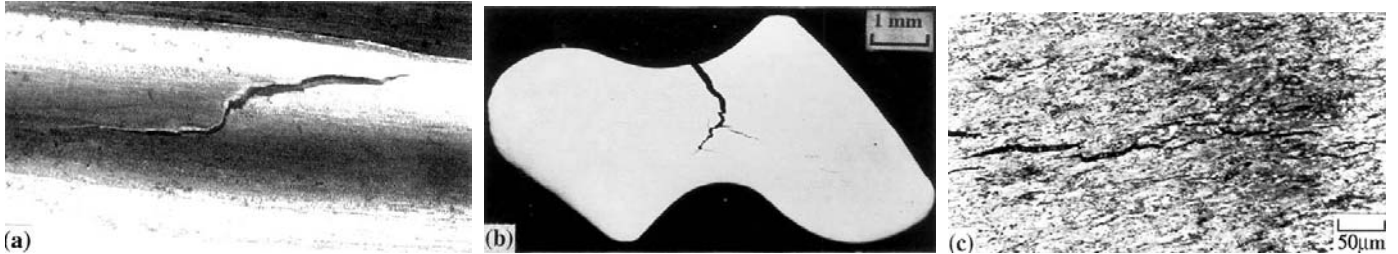
그림25와 같은 Z-profile wire에 길이 방향의 균열이 유발되었다. 단면의 균열 형성과 미세조직 관찰에 의하여 균열은 연신된 결정립을 따라 진전한 것을 확인할 수 있다 (그림25(b)). 이 균열은 철사의 인발 시 과도한 냉각 가공량의 소성에 의해 발생한 것으로 보이는데, 대략 연신된 결정립계를 따라 균열이 진전된 것을 미루어 볼 때 인발량이 결정립의 소성 변형한계를 초과하였기 때문에 균열이 발생한 것으로 추정된다.

그림25. Z-profile wire에 길이 방향의 균열

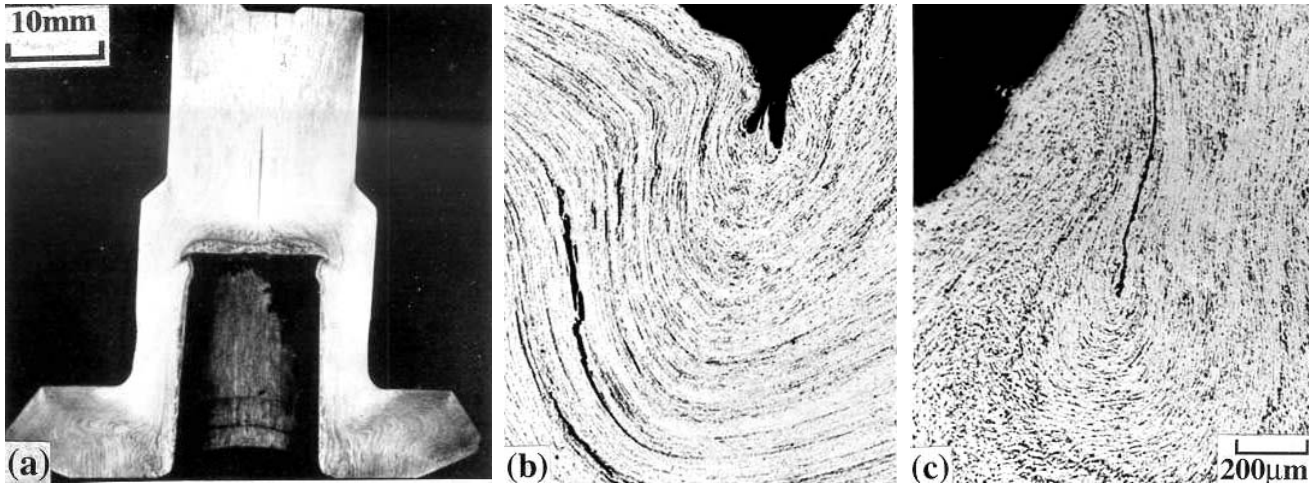
그림26은 Metal flow가 겹치는 금형 예리한 R각의 부분에 고온 소성 가공에서와 유사한 Laps와 Tears가 발생된 것을 보여 주는 것이다.

그림26. Metal flow가 겹치는 금형 예리한 R각의 부분에 Laps와 Tears

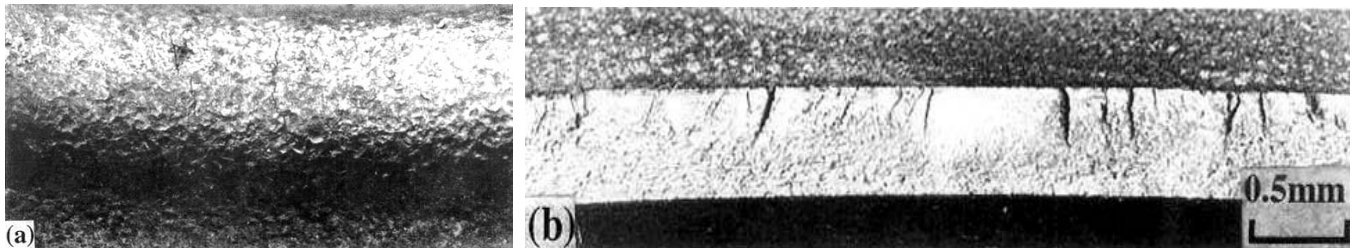
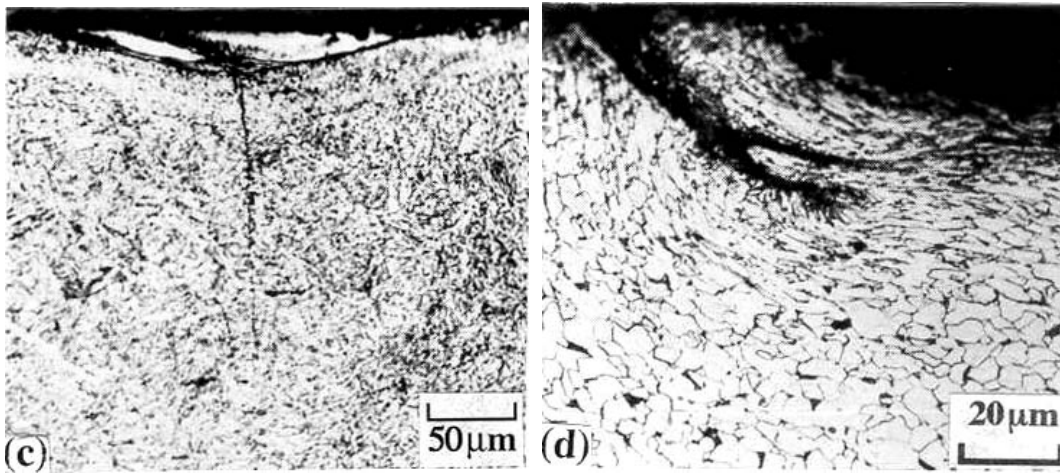
그림27은 밸브 스프링에서 표면 Shot peening 처리 시 유발된 균열을 보여 주는 것이며, 스프링의 표면에는 그림27 (c), (d)과 같은 미세조직 상의 국부적인 미소 접힘 현상이 관찰되었다. 이와 같이 표면에 균열이 생성하게 되면 피로 강도를 높이려고 일부러 시행한 Shot peening에 의해 오히려 피로 균열의 시작 요인을 제공하고 결국 피로강도를 극심이 떨어뜨리게 된다. 따라서 Shot peening 등의 표면 처리 시에는 반드시 건전한 표면 경화처리가 되도록 유의해야 한다.

그림27. 밸브 스프링 표면 Shot peening 처리 시 유발된 균열

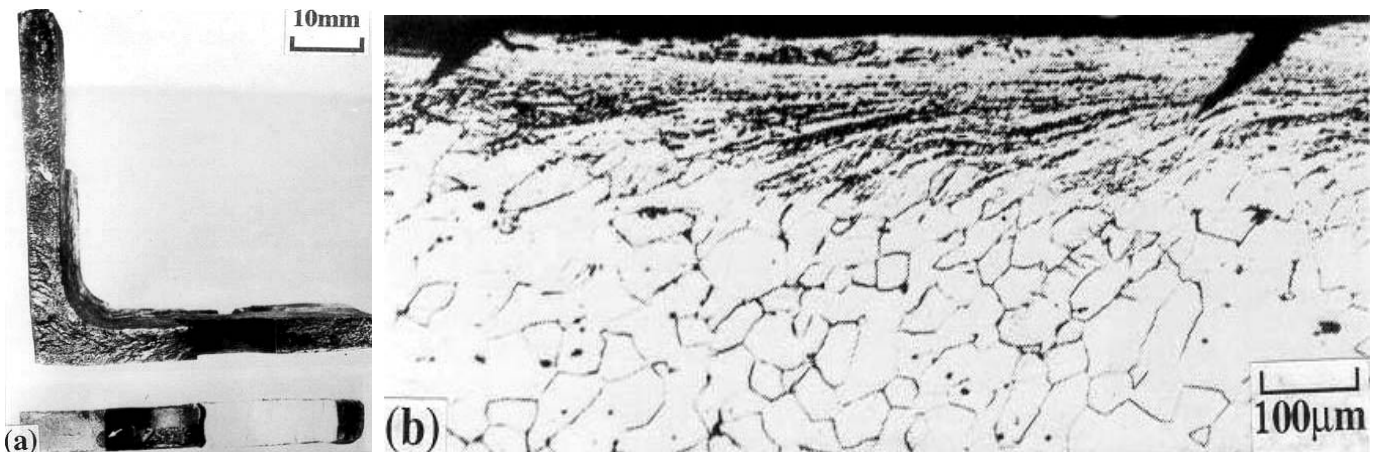
트리밍 (Trimming), 펀칭 (Punching) 혹은 리베팅 (Riveting) 과정같이 금속에 가해지는 급속한 가공에 의해 균열이 야기되는 경우가 있다. 그림28은 Angle bracket의 리벳 홀에서 발생한 파단면을 보여주는 것인데 파단면의 형태상 해안자국 (Beach mark)이 육안으로 확인되는 피로 손상의 형태임을 알 수 있다. 이러한 피로파괴가 리벳 홀에서 그 균열이 발단하여 파단에 이른 것은 리벳 홀의 가공 과정과 관련이 있을 것으로 예상되었다. 이것의 검토를 위하여 리벳 홀에 대한 단면 미세조직을 관찰하였으며 그 결과 그림28 (b)과 같은 리벳 홀 표면의 가공 결함이 발견되었다.

이러한 가공 결함은 Angle bracket이 손상된 피로 손상과정에 있어 피로 균열의 시초로써 작용한 것으로 볼 수 있는데, 이 결함은 급속한 리벳 홀의 가공 속도에 의해 유발된 것으로 보여진다. 즉 리벳 홀을 펀칭으로 구멍을 뚫는 과정에서 냉간의 급속한 가공에 따른 금속재의 충분한 소성변형이 뒤따르지 못하여 균열이 발생하는 것으로 판단된다. 다시 말해서 리벳 홀 주위는 펀칭 가공의 급속한 가공에 의해 전위이동에 따른 충분한 소성이 어렵고 결국 균열이 발생하게 되는 것이다. 리벳 홀 표면에 형성된 이러한 균열에 주어지는 반복하중이 피로 균열 전파를 유도하였고 이로 인해 파단에 이른 것으로 판정할 수 있다.

그림28. Angle bracket 리벳 홀 파단손상,
