주조손상 및 사례 Casting Failure and Case Study

Report No. RB-FA-G008

R&B INC.

주조 및 성형 가공결함

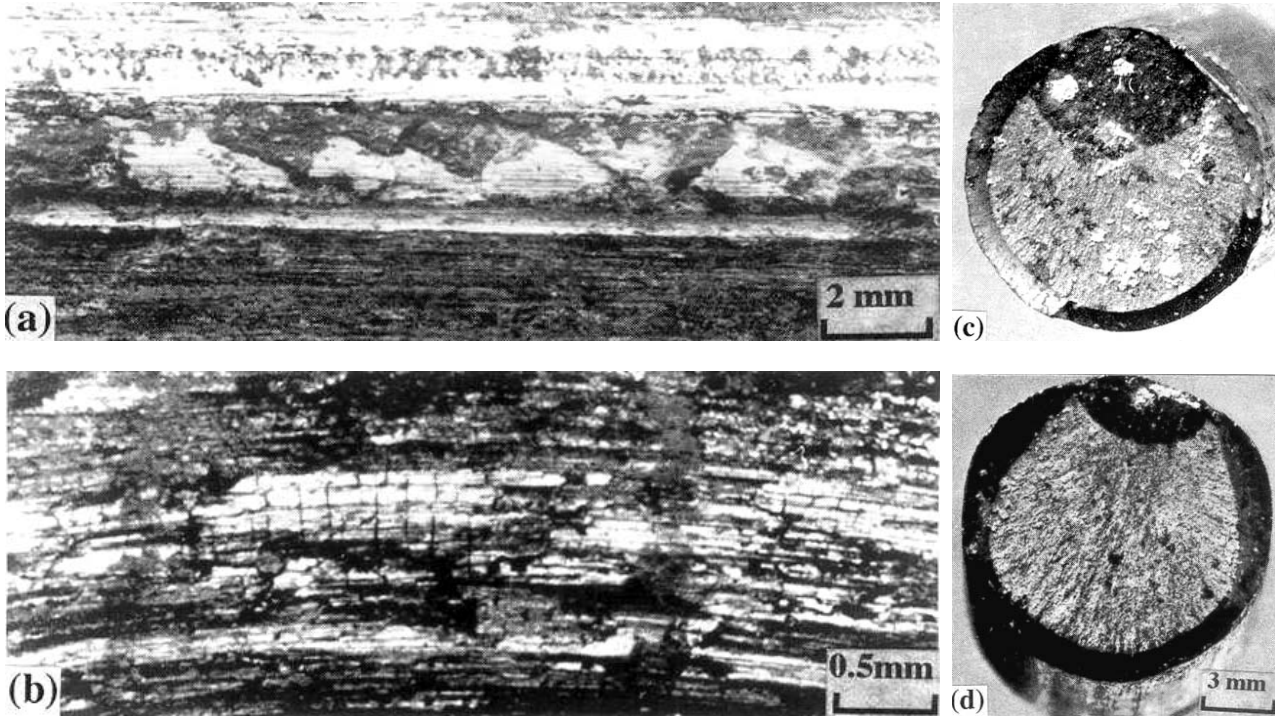
콘크리트 고가도로에 사용되는 Steel cable은 제조 시부터 일정량의 인장 응력이 가해져 $145-160\text{Kgf/mm}^2$ 에 달하는 고강도의 강으로 만들어진다. 파손된 케이블의 표면에는 그림29와 같은 Chafe zone과 이것에 의한 균열이 관찰된다. Chafe zone에는 케이블의 콘크리트 내에서 사용 중 심한 부식이 발생하였으며 그림29 (b)와 같이 케이블 표면 전 지역에서 유발된 부식 균열로 파단에 이른 것을 알 수 있다.

Chafe zone의 미세조직은 그림29와 같은데, 이 지역에 형성된 Martensite 조직은 케이블 내부의 일반 열처리 조직과 큰 차이를 갖는다. Chafe zone의 Martensite는 케이블이 연신되는 동안 발생하는 열과 응력에 의해 형성되는 것으로서 마찰 응력이 가장 큰 표면부의 일정두께에서만 유기될 수 있어 내부조직과 구별되는 경계를 갖는 것이다.

이러한 케이블 표면부의 Martensite는 케이블이 가공과 열처리 과정에서 구성되는 기본적인 열처리조직 (Tempered Martensite)과 미세조직적인 면에서 뿐만 아니라 기계적 경, 강도 면에서도 큰 차이를 보이는데, 훨씬 경, 강도가 높은 Chafe zone인 표면 Martensite층의 에너지 상태가 높아 부식손상이 쉽게 일어나고 결국 이곳으로부터 유발된 부식 균열이 케이블의 최종 파단을 일으키는 것으로 해석할 수 있다.

그림29. Pre-stressed concrete steel cable, Chafe zone인 Martensite
